EVALUACIÓN DE SEGUIMIENTO

CONDominio AGUA SANTA

ALDEA BOCA DEL MONTE, MUNICIPIO DE VILLA CANALES, DEPARTAMENTO DE GUATEMALA

DMI_131_20150714_ER_Riesgo_Condominio_Agua_Santa
Aldea Boca del Monte, _Municipio_de_Villa_Canales_Departamento_Guatemala_LRGC

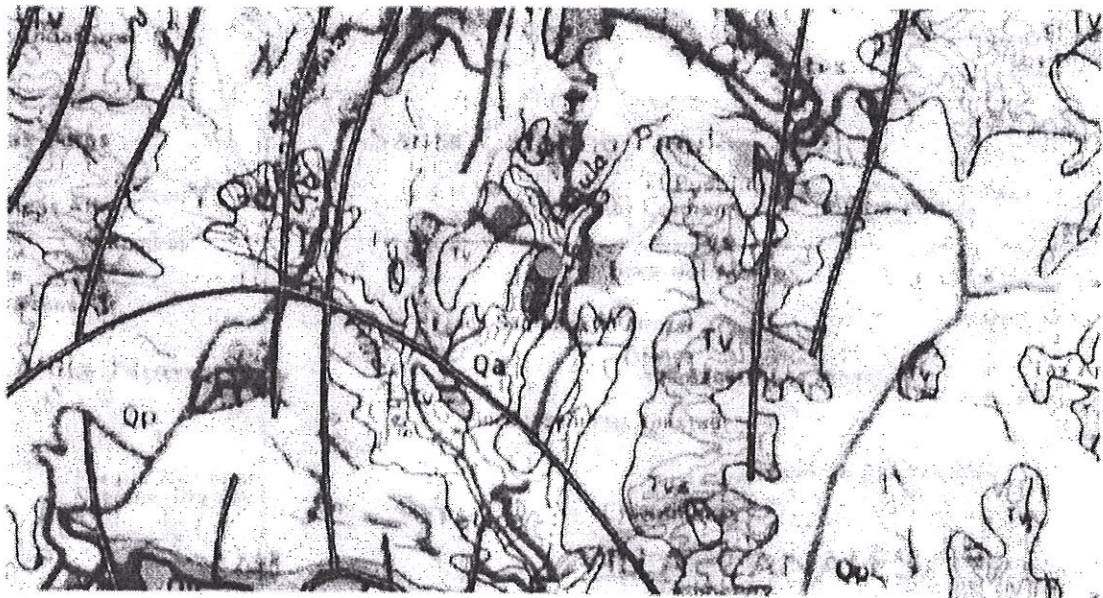
De acuerdo a la información del Instituto Geográfico Nacional y según el mapa de la fallas (**Imagen 5**), la zona se encuentra dentro del área de influencia de fallas sísmogénicas, las cuales se originaron en el sismo del 4 de febrero de 1974.

IMAGEN 5. Extracto del Mapa Geológico 1/250,000; en donde se indica la localización del Condominio Agua Santa, (círculo rojo), la ubicación y trayectoria de fallas sísmogénicas.

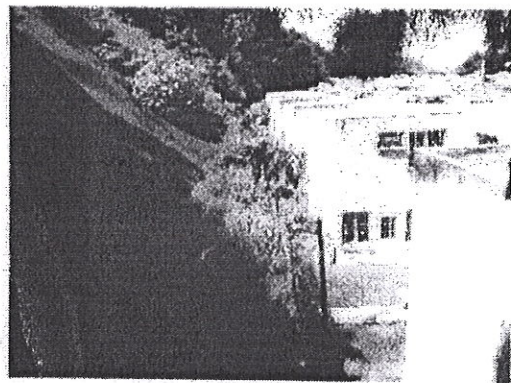
Imágenes 15 y 16. En las fotografías se aprecia que no existe una separación adecuada para amortiguamiento entre el pie de la ladera y las viviendas del sector mencionado.

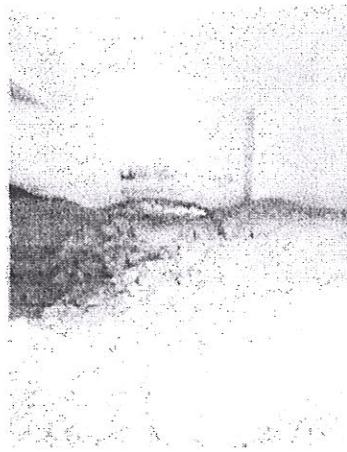
Se tuvo conocimiento que este sector del condominio durante la ocurrencia de los eventos Agatha y Mathew sufrió afectaciones ocasionadas por flujos de material provenientes de la ladera, los cuales ocasionaron serios daños. En dicha ocasión, la SE-CONRED a través de la Dirección de Mitigación llevo a cabo una evaluación con fecha 13 de diciembre de 2010, realizando para ello un informe clasificado internamente como DMI320, en el cual se hacen las recomendaciones pertinentes y que a la fecha no han sido tomadas en consideración. Los daños ocasionados en esas fechas, aún pueden ser visibles en las viviendas (Ver Imágenes 15 y 16).

Imágenes 15 y 16. Viviendas que fueron construidas al pie de la ladera y que fueron afectadas por flujos suscitados durante las tormentas Agatha y Mathew.

En época lluviosa suelen formarse en las laderas escorrentias en quebradas de carácter estacional las cuales al desarrollarse adquieren alta velocidad, arrastrando partículas de suelo y rocas. Lo anterior se pudo evidenciar durante la ocurrencia de las tormentas Agatha y Mathew.

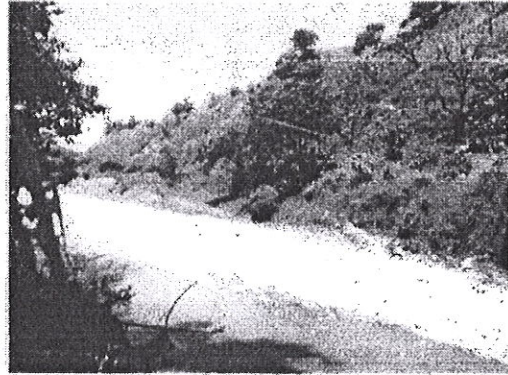
Imágenes 19. Se indica el cerco que aparentemente delimita el área verde del condominio y la cual abarca un segmento del río.

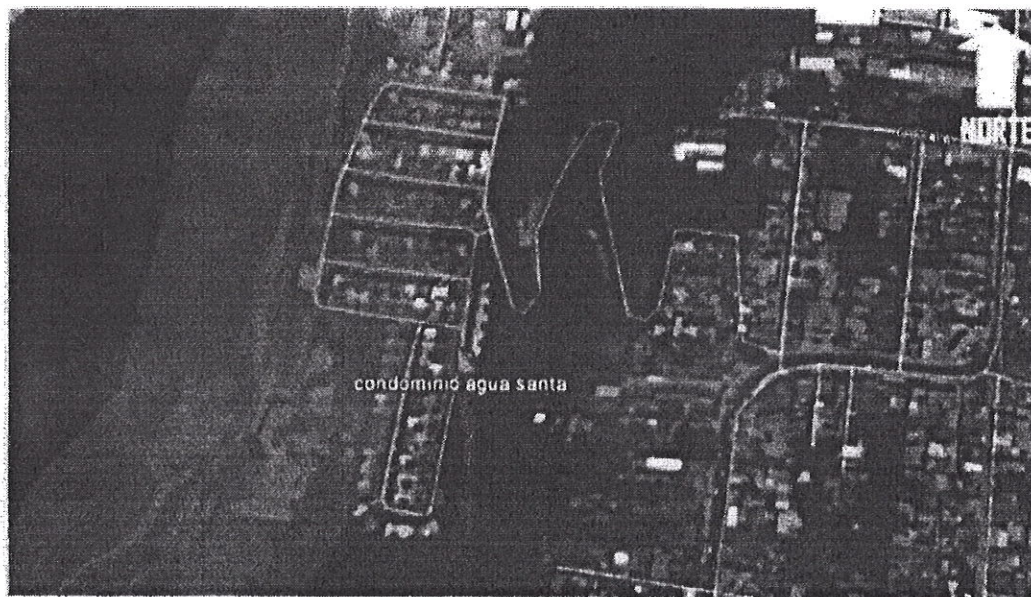
En la **imagen 20**, se representa el Río Pinula y el área declarada zona de alto riesgo, misma que está definida de 10 metros a cada lado, partiendo del eje de cualquier río, quebrada o riachuelo, que conforman la cuenca del Río Michatoya, Villa Lobos y Lago de Amatitlán.

Imagen 20. Fotografía aérea en donde se representa el Río Pínula y el área que define la zona de alto riesgo del acuerdo gubernativo 179-2001.

Por lo anterior, y debido a que el condominio Agua Santa se encuentra en las cercanías al río Pínula, el cual podría en época de invierno presentar incremento en su caudal y provocar daños en la infraestructura y las viviendas, y aunque esto puede tomarse como una visión prospectiva de las posibles afectaciones, se debe tomar en cuenta que el Río Pínula, es un río tributario y forma parte de la cuenca del Río Michatoya, la cual se encuentra establecida en la declaratoria de las zonas de alto riesgo.
